# 南稲荷（熊川南児童遊園）ケヤキの伐採について

2025/07/09 乙津豊彦  
南稲荷講総代 石川彌八郎

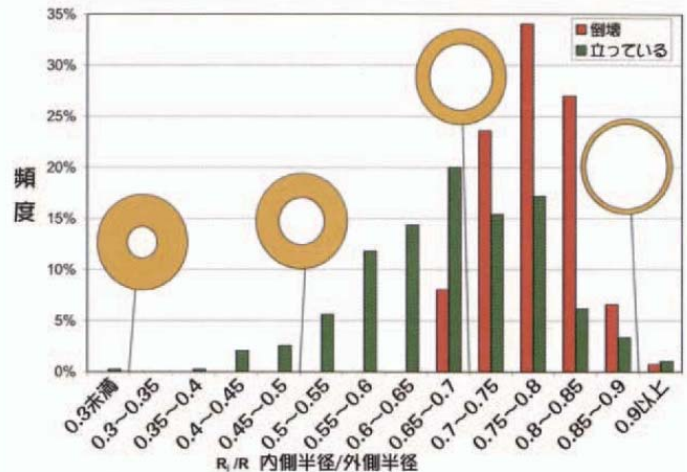
<腐朽・空洞の大きさによる倒壊実態調査結果>

樹幹にある腐朽・空洞により折損する障害が発生することがマテック博士による実態調査結果から示唆されている。調査結果では、腐朽・空洞半径／幹半径が0.7（幹半径の70%）を超えると立っている樹木よりも折損する樹木が上回ることが確認されている。ちなみに、この値の0.7を面積に換算すると49%（約50%）となる。

ただし、樹高が著しく低い樹木や幹直径に対して樹冠が小さい樹木では、腐朽・空洞半径／幹半径が0.7を超える大きな腐朽・空洞があっても倒伏していない樹木が確認されている。そのため、この基準値を超える街路樹であったとしても、街路樹の機能面や活力状況から樹高を低く抑えることや樹冠を小さく抑えることが可能な場合には、危険性を小さくできるものといえる。

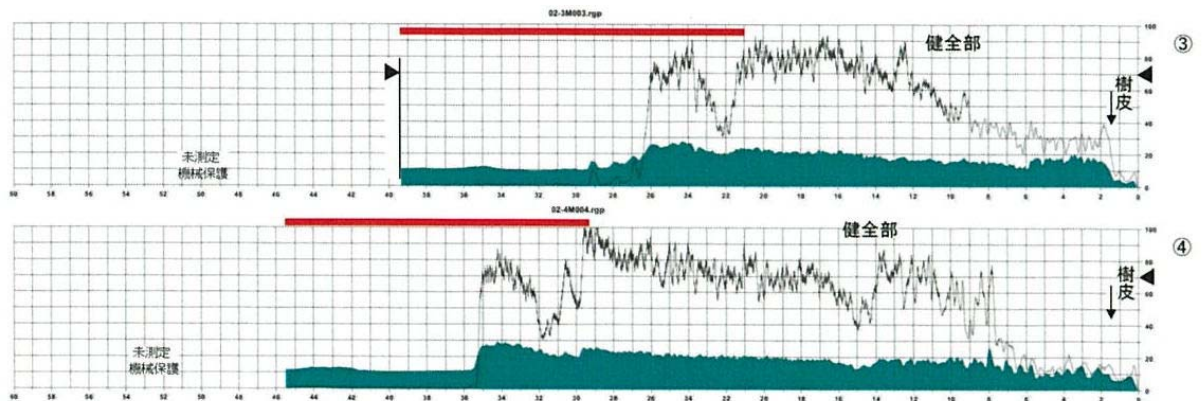
### (3) 測定結果の異常（腐朽空洞）部の判定

「ケヤキ②」の2方向のレジストグラフにおいて、③方向の22 cmと④方向の32 cmの位置に前進抵抗がV字型に下がっている箇所が見受けられる。この位置からさらに③方向で26 cm、④方向で35 cmの位置までは回転抵抗は継続して高い、また前進抵抗も復活している。

この部分は腐朽空洞部なのだろうか。

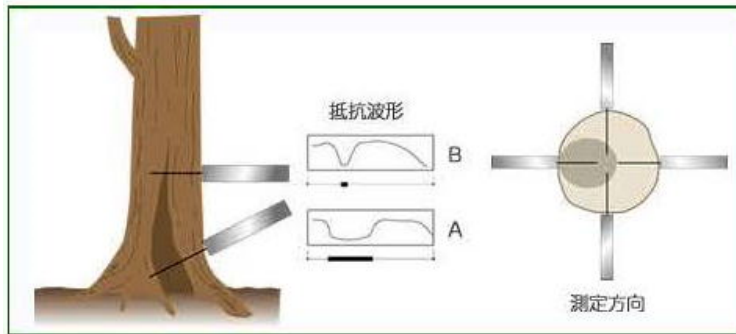
参考資料3「倒伏対策の手引き 第2版」「【別冊】街路樹の点検・診断」の第1編（次ページの図参照）には、「下図左の抵抗波形Aのデータのように、波形が途中でU字型に下がる場合には、その位置に空洞や腐朽などがあります。Bのデータのように、V字型に下がれば亀裂があるものと考えられます。」と記載されている。
