根株診断カルテ(レジストグラフ)

| 場 所 | 熊川南児童遊園 | | | 樹木医名 | 徳江泉 土屋光司 | | 診断日 | 2024 年 10 月 29 日 | |
| 樹木番号 | 02 | | | 樹種名 | ケヤキ | | 形状寸法は外観診断等による | | |

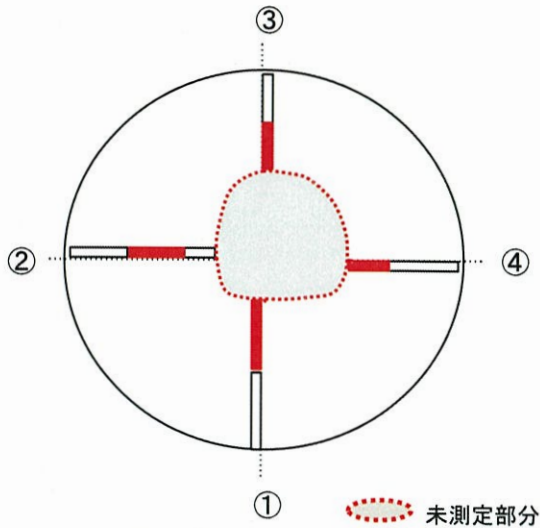
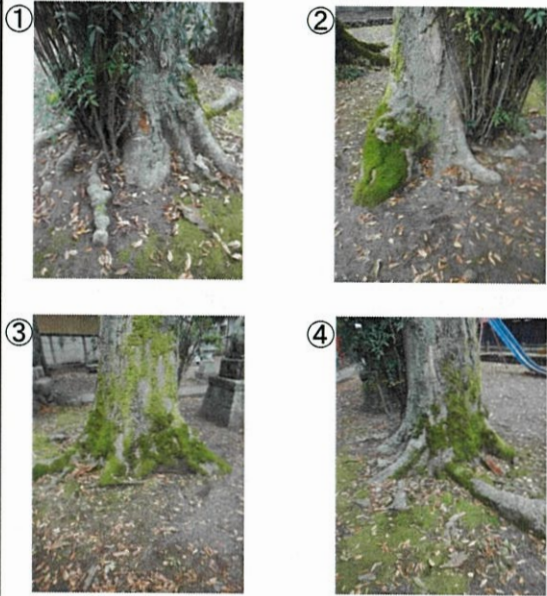
想定断面図

| t/R率 | 各測定方向のt/R率とt/R率の計算式<br>① 0.411 = 31.0 / ( 153.0 / 2 - 1.0 ) ② 0.439 = 34.5 / ( 159.0 / 2 - 1.0 )<br>③ 0.260 = 19.5 / ( 153.0 / 2 - 1.5 ) ④ 0.359 = 28.0 / ( 159.0 / 2 - 1.5 ) | | | | | | | | | |
| 腐朽<br>空洞率<br>(%) | 39.9 % | 空洞率計算式(未測定部分は腐朽空洞部として計算)<br>( $\frac{153.0 - 1.0 - 1.5 - 31.0 - 19.5 + 159.0 - 1.0 - 1.5 - 34.5 - 28.0}{153.0 - 1.0 - 1.5 + 159.0 - 1.0 - 1.5}$ ) <sup>2</sup> | | | | | | | | |

未測定部の全てが腐朽空洞部である可能性は低い。t/R率が1方向で30%未満、かつ推定される腐朽・空洞率が30%を大きく  
超え強度上の問題が認められる。有効な支柱の設置等の特別な事情がない限り、撤去・更新を検討することが望ましい。

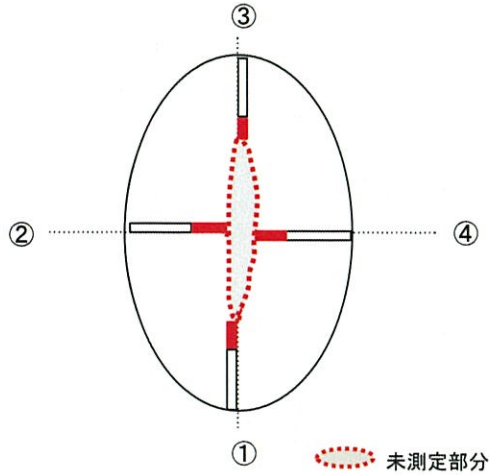
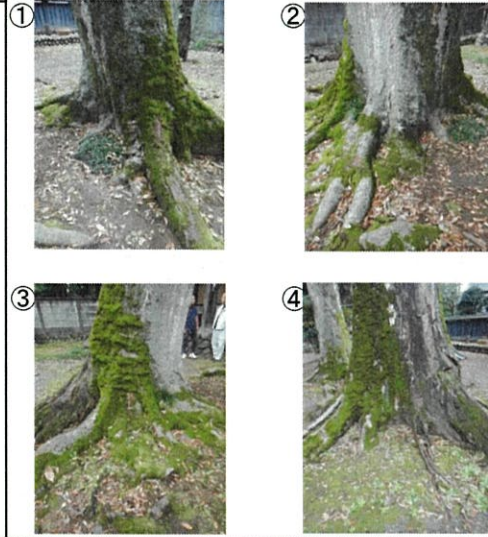
想定断面図

| | ① 0.339 = 37.5 / ( 223.0 / 2 - 1.0 ) ② 0.543 = 37.5 / ( 141.0 / 2 - 1.5 ) | | | | | | | | | |
| | ③ 0.327 = 36.0 / ( 223.0 / 2 - 1.5 ) ④ 0.586 = 41.0 / ( 141.0 / 2 - 0.5 ) | | | | | | | | | |
| 腐朽<br>空洞率<br>(%) | 33.3 | % | 空洞率計算式(未測定部分は腐朽空洞部として計算) | | | | | | | |

未測定部の全てが腐朽空洞部である可能性が高い。t/R率が全ての方向で30%を超えるが、推定される腐朽・空洞率が30%を超えやや強度上の問題が認められる。有効な支柱の設置等の特別な事情がない限り、伐採・更新を検討することが望ましい。
